## **Flachdächer haben kein Gefälle...**

### **... und die Erde ist eine Scheibe !**

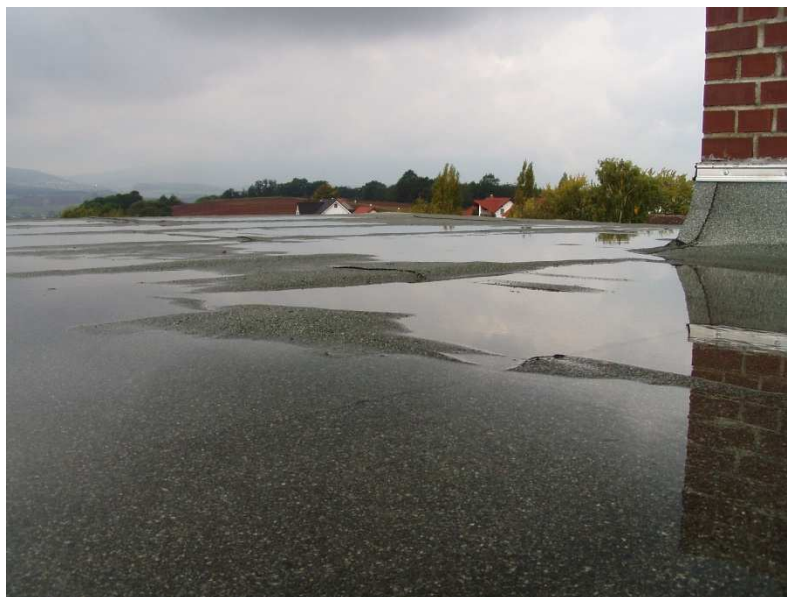
Foto 1: kein Gefälle heißt: u.U. viel stehendes Wasser, wenn die Durchbiegung der Decken zu Pfützenbildung führt und/oder – wie hier – durch ungenügende Verklebung des Dachschichtenaufbaus (und Verschiebung der Dämmplatten unter der Abdichtung) die Ebenheit der Oberfläche nicht mehr vorliegt.

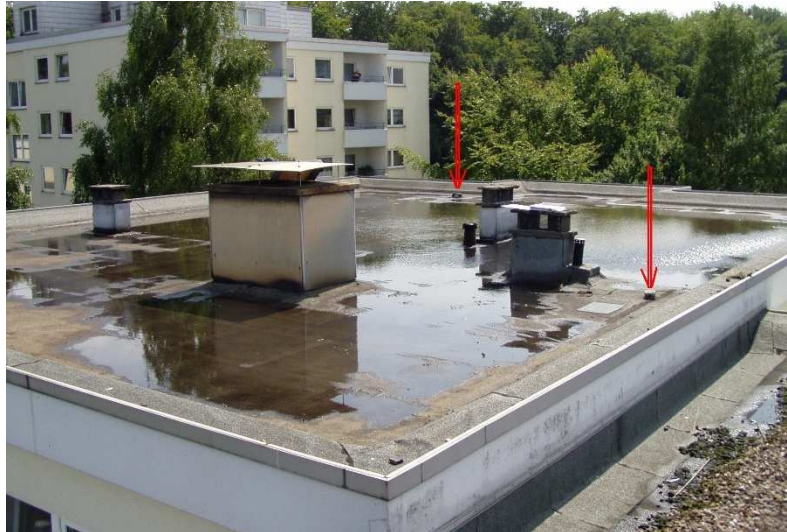
Foto 2: Auch das ist kein gefälleloses Dach: Das Kriechen der Betondecken führt zu Durchbiegungen, die Flachdachabläufe liegen – wegen der Fallrohre! - an den Dachrändern und sind ohne „shapen“ des Dämmstoffs eingebaut, eine Sanierung dieser Fläche ohne Pfützenausgleich ist mangelhaft!

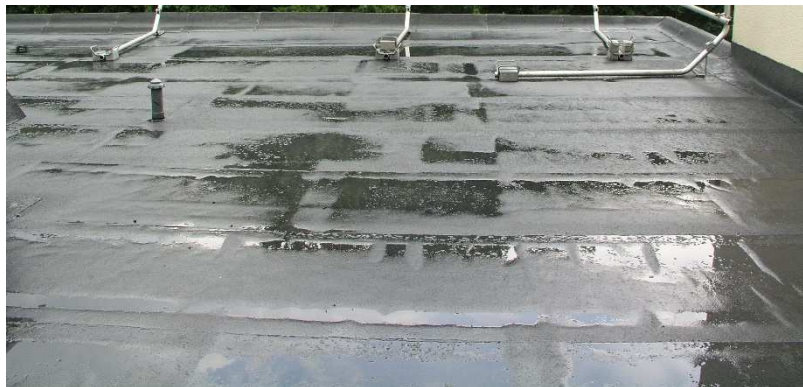
Foto 3: Selbst wenn eine gefällelose Abdichtung geplant und ausgeführt wird...  
...oder im Rahmen einer Sanierung eine gefällelose Fläche hergestellt wird (mit z.B. nur einem geringen Gefälleausgleich wegen knapper Höhen) die die vorhandenen Abweichungen von der Ebenheit beseitigt und nach frischem Niederschlag geringe Pfützen aufweist, ist das um Welten besser als eine Dachfläche, auf der dauerhaft Pfützen stehen - **und deshalb kein Mangel.**

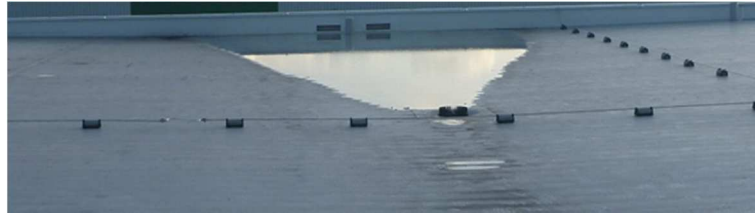
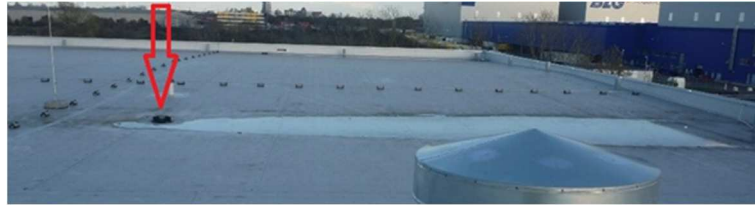
1. Tiefe Pfützen am Ende von Kehlen (siehe Fotos 4 + 5, 7, 9):
  - entstehen durch Setzungen der Köcherfundamente/Binder an den Außenkanten des Gebäudes
  - können nur bei der Montage der Binder korrigiert werden oder durch nachträglich aufgebrachte „Schweinerücken“:

Fotos 4 + 5: diese Kehle ist offensichtlich nicht gefällelos und damit ohne Schweinerücken mangelhaft

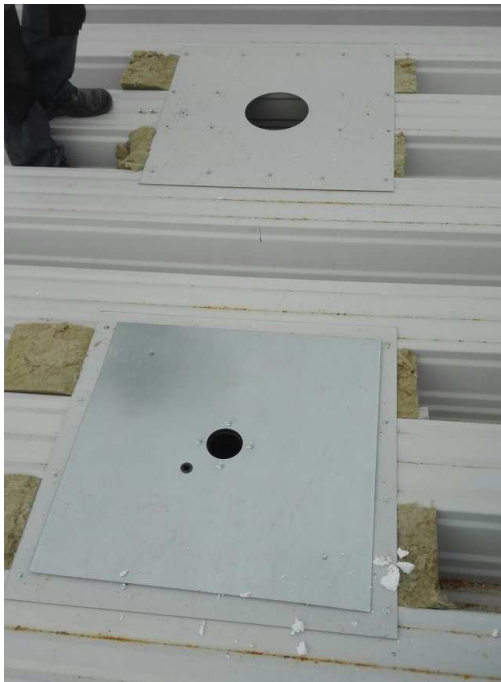
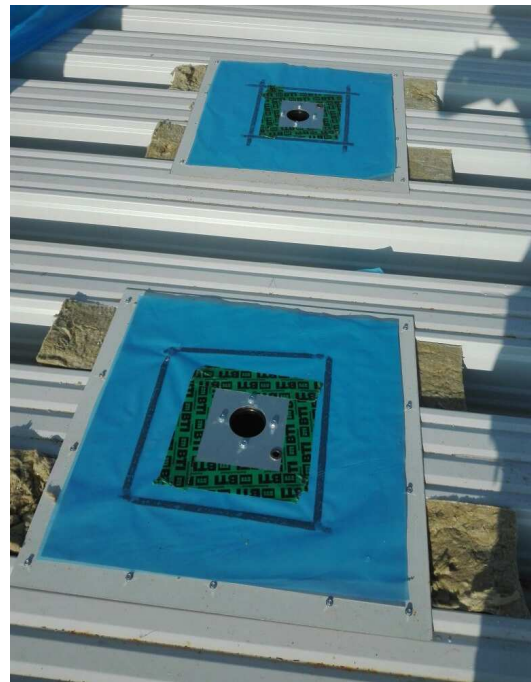
Fotos 6 + 7: die Bleche zur Aussteifung des Trapezbleches und das Blech zur Lagefixierung über dem Einlauf und die dazu gehörenden Schraubenköpfe, die sich in Schaumkunststoffe, zumal alukaschierte PIR-Dämmstoffe, nicht eingedrücken...

...führen zusammen mit Dampfsperren und Klebebändern schnell zu einer Erhöhung der Auflagefläche für die Dämmplatten rund um den Einlauf...

...und die im Zusammenhang mit dem Einbau des Einlaufs vorgenommene Konstruktionserhöhung (Fotos 6 + 7 ) an der Unterseite oder der Oberseite der Dämmung ausgeglichen hätte!

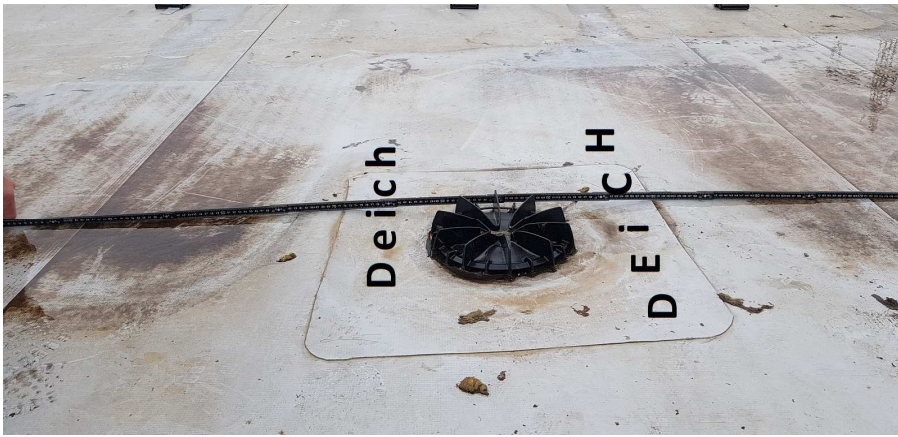
Foto 8: ... und damit zu „Deichen“ von !1,5 cm! wenn man dort die an allen Stellen gleich dicke Dämmplatten drauflegt, ohne die unter der Platte liegende Erhöhung aus der Dämmplatte auszunehmen!!

Diese Pfützen rechts und links könnten vermieden werden – wenn man beim Einbau der Dämmung rund um den Einlauf diese Tatsache berücksichtigt hätte!

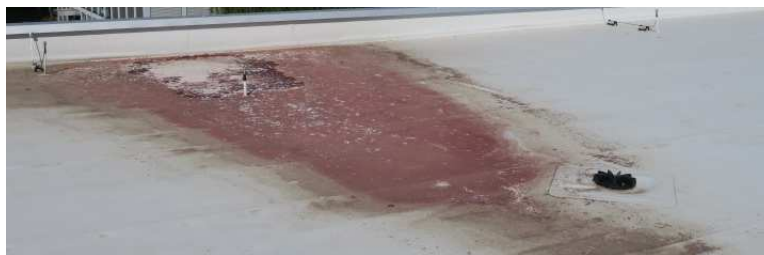
Foto 9: Hier hätte ein solches „shapen des Dämmstoffes, d.h. eine konsequente Vermeidung des „Deiches“ vor dem Einlauf die Pfütze zwar nicht ganz vermieden – weil die zum Typ „abgesackte Stütze“ oder „abgesackte Außenwand“ gehört (siehe Foto 4 + 5) ...

... sie hätte aber die Pfützentiefe ggf. auf < 1,5 cm reduziert!

Deutlich zu sehen ist jedenfalls, dass nur Pfützen entsprechender Tiefe (> 1,5 cm) solche Ablagerungen bilden, dass später die Einläufe verstopft sind - die Rotalgenbildung ist nicht zu vermeiden, ist aber für PVC- und FPO- Abdichtungen auch kein Problem.

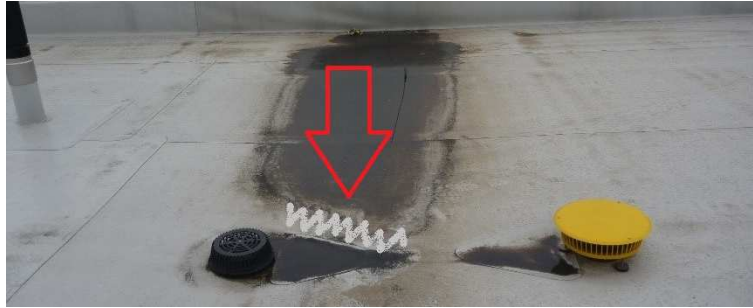
Foto 10: Wenn man hier den Deich zwischen dem Anschluss der Kehle und der Pfütze auch noch weggenommen hätte, wär`s richtig gewesen...

...am Notüberlauf war der Versuch, bis in die Kehle zu kommen, natürlich verzichtbar ☺ weil der ja nur anspringt, wenn`s Wasser 5 cm hoch steht.
