Flachdächer haben kein Gefälle...

... und die Erde ist eine Scheibe !

Richard Adriaans, im Februar 2018

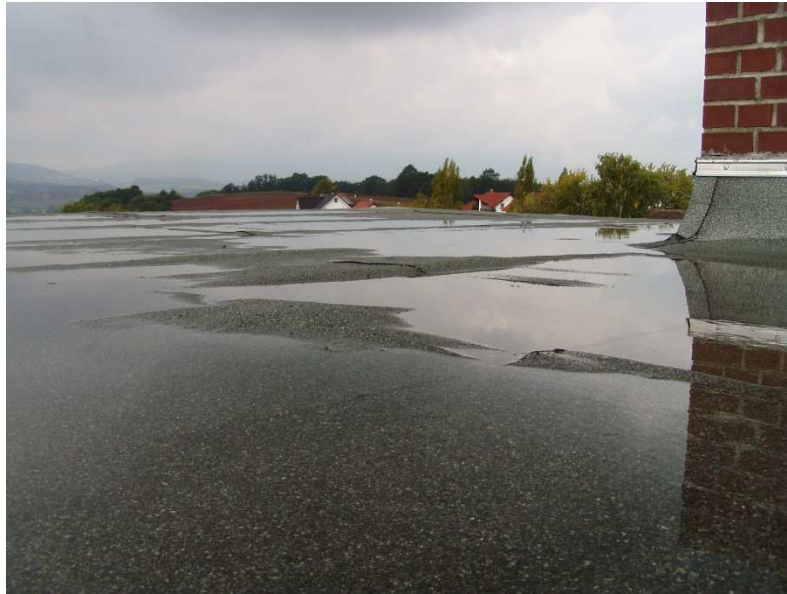
Foto 1: kein Gefälle heißt: u.U. viel stehendes Wasser, wenn die Durchbiegung der Decken zu Pfützenbildung führt und/oder – wie hier – durch ungenügende Verklebung des Dachschichtenaufbaus (und Verschiebung der Dämmplatten unter der Abdichtung) die Ebenheit der Oberfläche nicht mehr vorliegt.

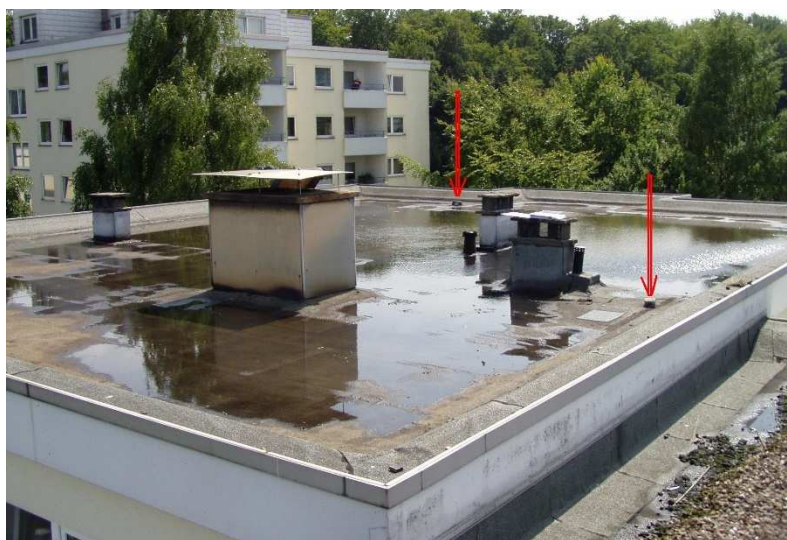
Foto 2: Auch das ist kein gefälleloses Dach: Das Kriechen der Betondecken führt zu Durchbiegungen, die Flachdachabläufe liegen – wegen der Fallrohre! - an den

Dachrändern und sind ohne „shapen“ des Dämmstoffs eingebaut, eine Sanierung dieser Fläche ohne Pfützenausgleich ist mangelhaft!

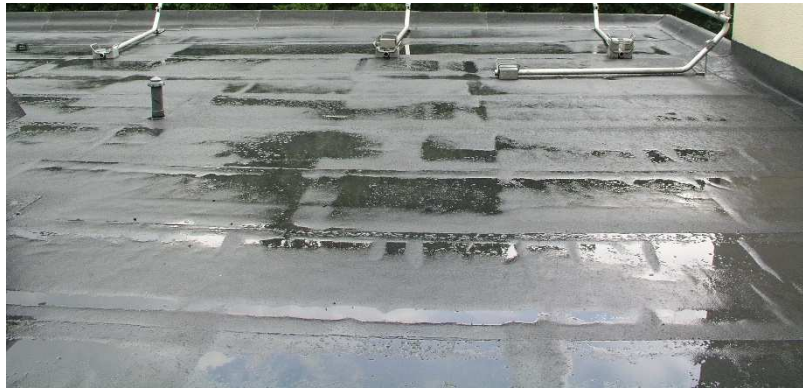
Foto 3: selbst wenn eine gefällelose Abdichtung geplant und ausgeführt wird...
...oder im Rahmen einer Sanierung eine gefällelose Fläche hergestellt wird (mit z.B. nur einem geringen Gefälleausgleich wegen knapper Höhen) die die vorhandenen Abweichungen von der Ebenheit beseitigt, ist das um Welten besser als eine Dachfläche, auf der dauerhaft Pfützen stehen - **und deshalb kein Mangel.**

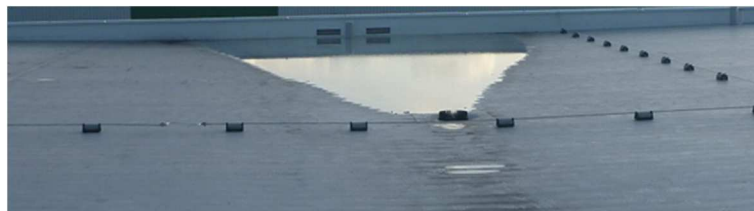
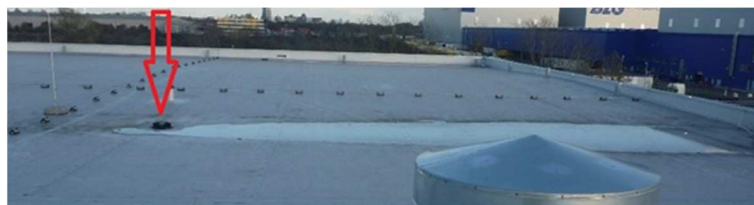
1. Tiefe Pfützen am Ende von Kehlen (siehe Fotos 4 + 5, 7, 9):
 - entstehen durch Setzungen der Köcherfundamente/Binder an den Außenkanten des Gebäudes
 - können nur bei der Montage der Binder korrigiert werden oder durch nachträglich aufgebrachte „Schweinerücken“:

Fotos 4 + 5: diese Kehle ist offensichtlich nicht gefällelos und damit ohne Schweinerücken mangelhaft

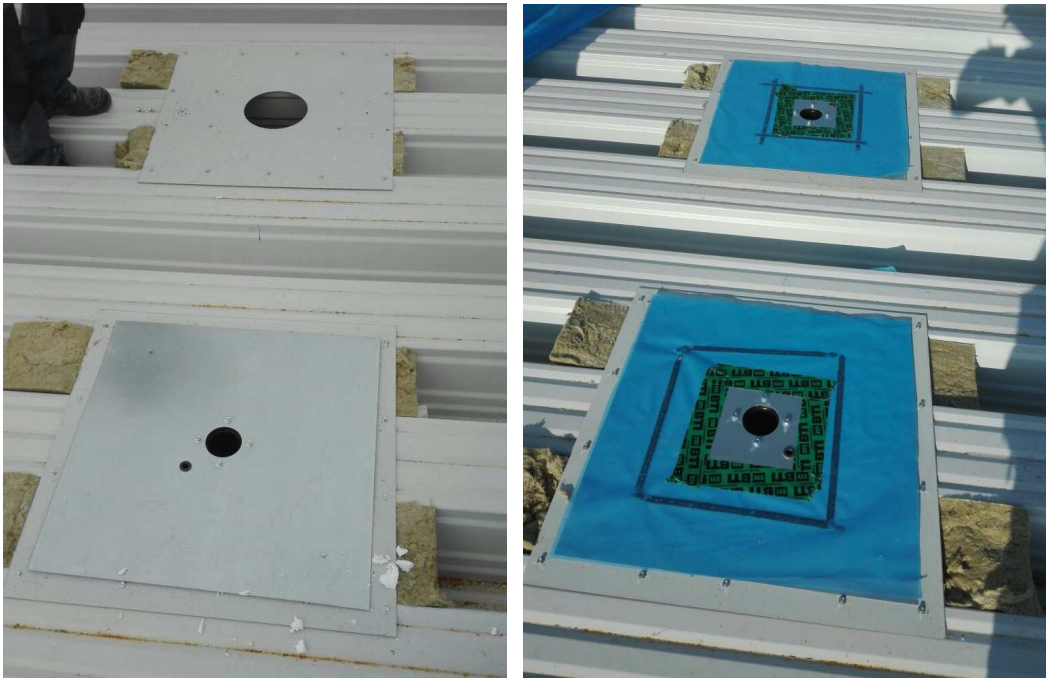
Fotos 6 + 7: die Bleche zur Aussteifung des Trapezbleches und das Blech zur Lagefixierung über dem Einlauf und die dazu gehörenden Schraubenköpfe, die in Schaumkunststoffe, zumal alukaschierte PIR-Dämmstoffe, nicht eingedrückt werden...

...führen zusammen mit Dampfsperren und Klebebändern schnell zu einer Erhöhung der Auflagefläche für die Dämmplatten rund um den Einlauf von 1,5 cm!

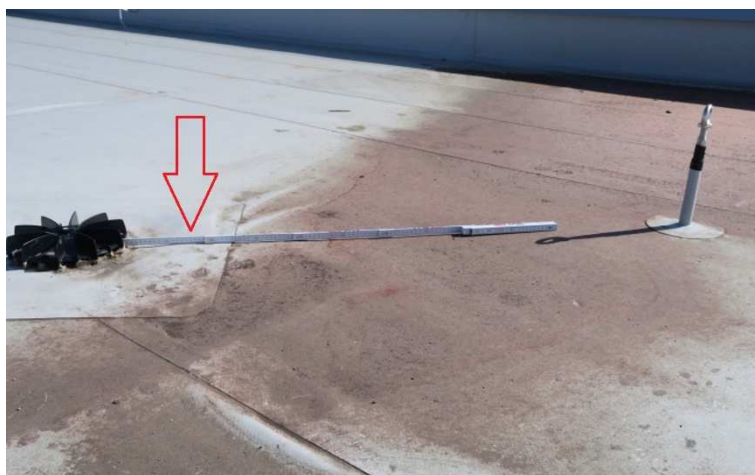
Foto 8: ...und wenn man dort die an allen Stelle gleich dicke Dämmplatte drauflegt, gibt`s einen Deich!

Diese Pfütze wäre kein Mangel – wenn man beim Einbau des Einlaufes diese Tatsache berücksichtigt hätte!

...und die im Zusammenhang mit dem Einbau des Einlaufs vorgenommene Konstruktionserhöhung (Fotos 6 + 7) an der Unterseite oder der Oberseite der Dämmung ausgeglichen hätte!

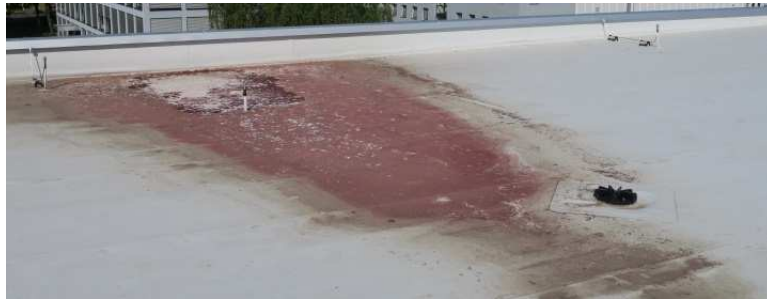
Foto 9: Hier hätte ein solches „shapen des Dämmstoffes, d.h. eine konsequente Vermeidung des „Deiches“ vor dem Einlauf die Pfütze zwar nicht vermieden – weil die zum Typ „abgesackte Stütze“ oder „abgesackte Außenwand“ gehört (siehe Foto 4 + 5) ...

Deutlich zu sehen ist jedenfalls, dass nur Pfützen entsprechender Tiefe (> 1,5 cm) solche Ablagerungen bilden, dass später die Einläufe verstopft sind - die Rotalgenbildung ist nicht zu vermeiden, ist aber für PVC- und FPO-Abdichtungen auch kein Problem.

... sie hätte aber die Pfützentiefe auf < 1,5 cm reduziert!

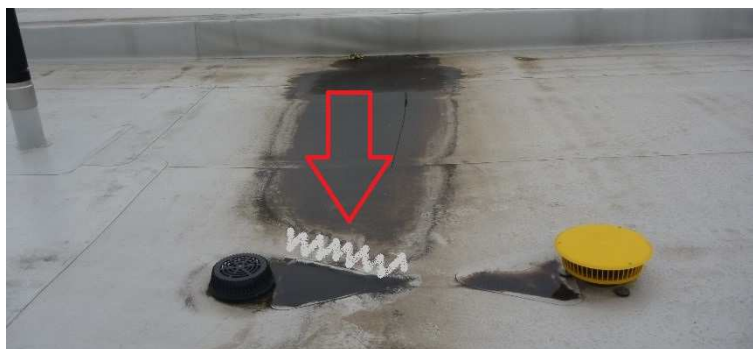
Foto 10: Wenn man hier den Deich zwischen dem Anschluss der Kehle und der Pfütze auch noch weggenommen hätte, wär`s richtig gewesen.

Hier nützt das Ausnehmen der Dämmung unmittelbar am Einlauf bis in die Kehle etwa so viel, wie den Auslaufstutzen am Ende einer ansteigenden Rinne etwas „anzubördeln“ – es nützt nichts!!
