Flachdachschäden durch PV-Anlagen

Horizontaler Schub, Sturmschäden, Lichtbögen, mechanische Schäden und biologische Belastungen sind zu vermeiden - wenn man weiß, wie's geht ...

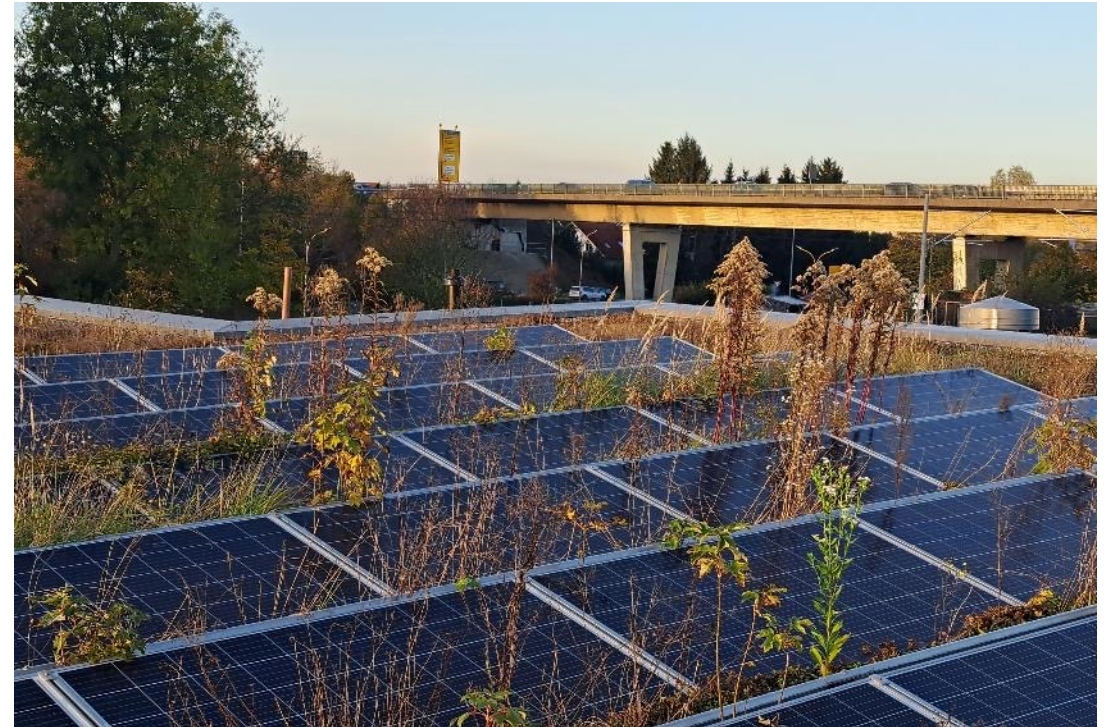
Bei Gründächern müssen die Anforderungen des Gründachs und der PVA berücksichtigt werden

- Grünpflege mehrmals jährlich
- Bearbeitung der Grünflächen i.d.R. von Hand
- Verschattung der Module muss vermieden werden

Bereiche unter den Modulen müssen zugänglich bleiben

Erhöhte Aufständigung der Module oder Bewuchsbarriere erforderlich

Wartungsgänge zwischen den Modulreihen erforderlich

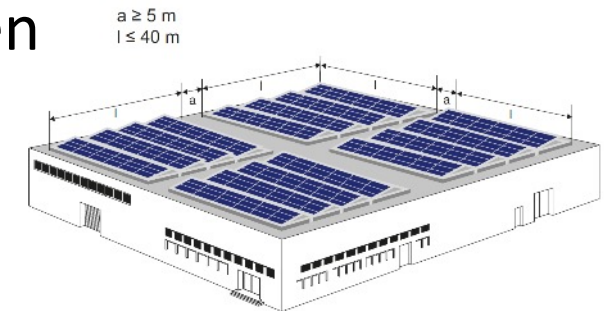
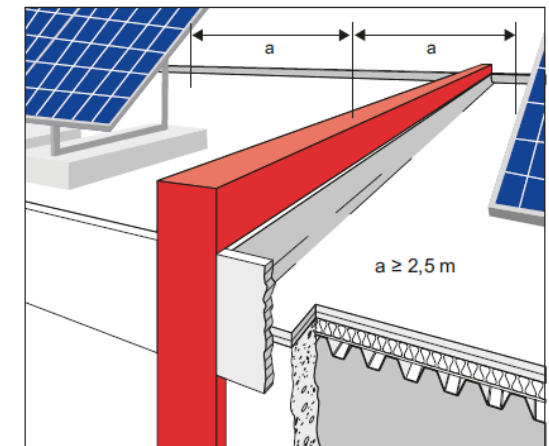
- Trennung der Modulfelder durch brandlastfreien Streifen
- Mindestabstand 5m
- Bei Querung von Brandwänden und Trennstreifen: Verhinderung der Brandweiterleitung, z.B. durch geeignete Bandagen
- Hinzuziehung eines Brandschutzfachplaners bei der Planung einer PV-Anlage
- Ragen die Module über die Brandwand hinaus, muss ein Mindestabstand $\geq 2,5\text{m}$ zur Brandwand eingehalten werden (Verweis auf die MBO)

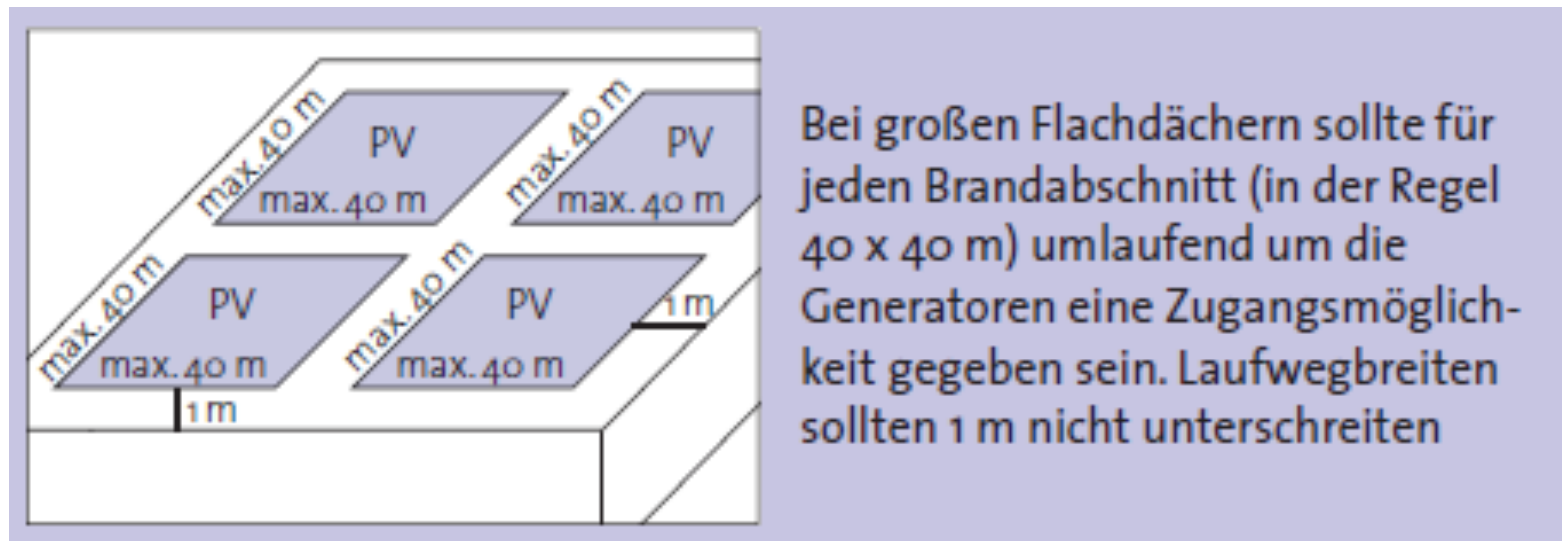
- MBO §32 (5): Mindestabstand zwischen PVA und Brandwand 1,25m
- Brandschutzgerechte Planung, Errichtung und Instandhaltung von PV-Anlagen (BSW, BFSB, Berufsfeuerwehr München, DGS, ZVEH):

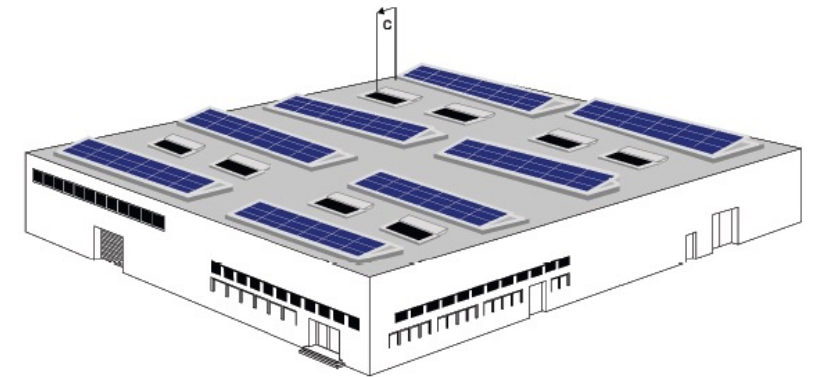
Δh = Höhendifferenz zwischen Oberkante PV-Module und Oberkante geöffnetes NRWG

- $\Delta h \leq 0$ m, $c = 2,5$ m (umlaufender Abstand)
- $0 < \Delta h \leq 2,5$ m, $c = 5$ m (umlaufender Abstand)
- $\Delta h > 2,5$ m, nähere Untersuchung im Einzelfall sinnvoll

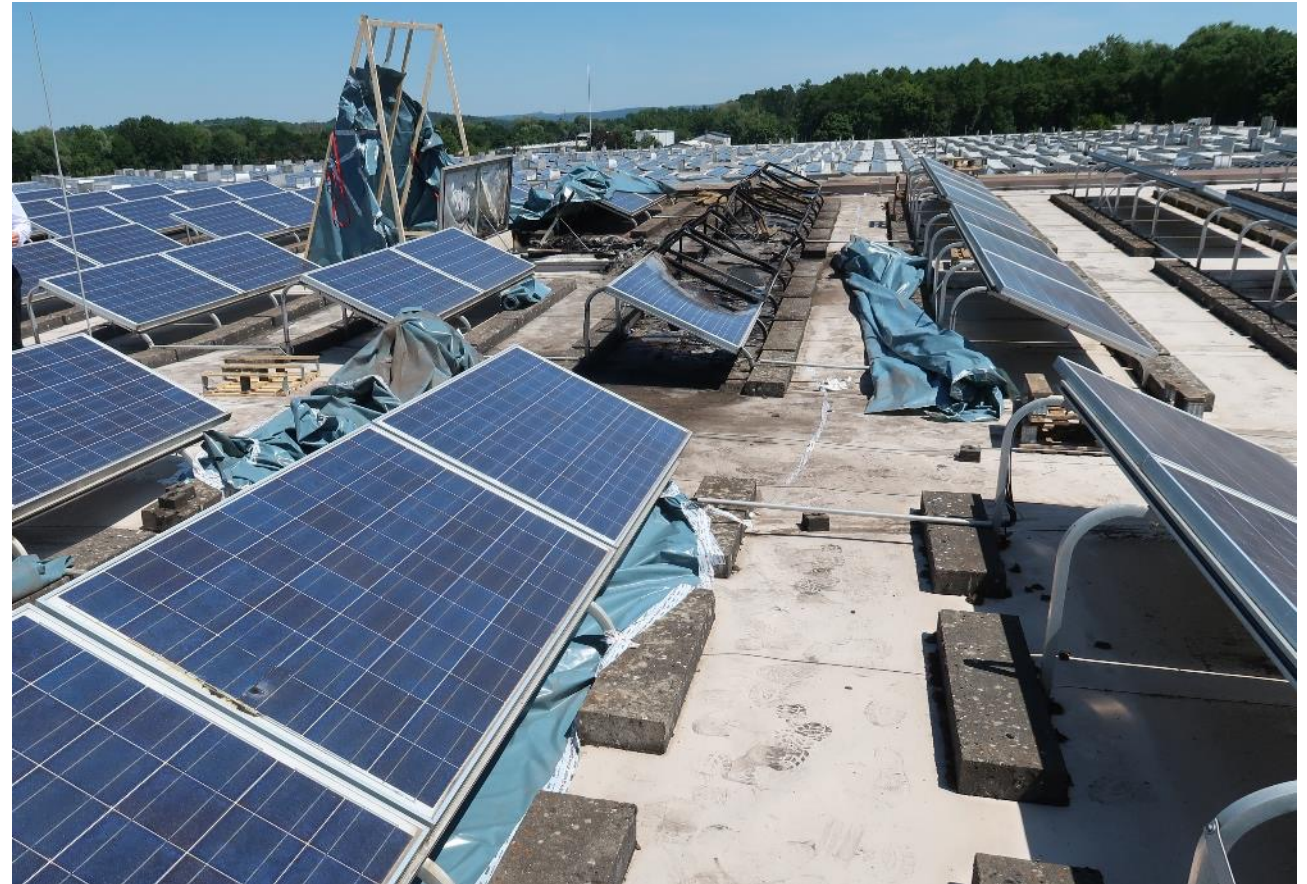
Brandschaden durch PV-Anlage

- Dachaufbau: Trapezblech, Mineralwolle, Kunststoff-Abdichtung
- Brandursache: defekte Anschlussdose an einem Modul (vorne links)
- Brandausbreitung über die Abdichtung (ca. 6m)
- Übersprung des Brandes auf weitere Module und eine RWA

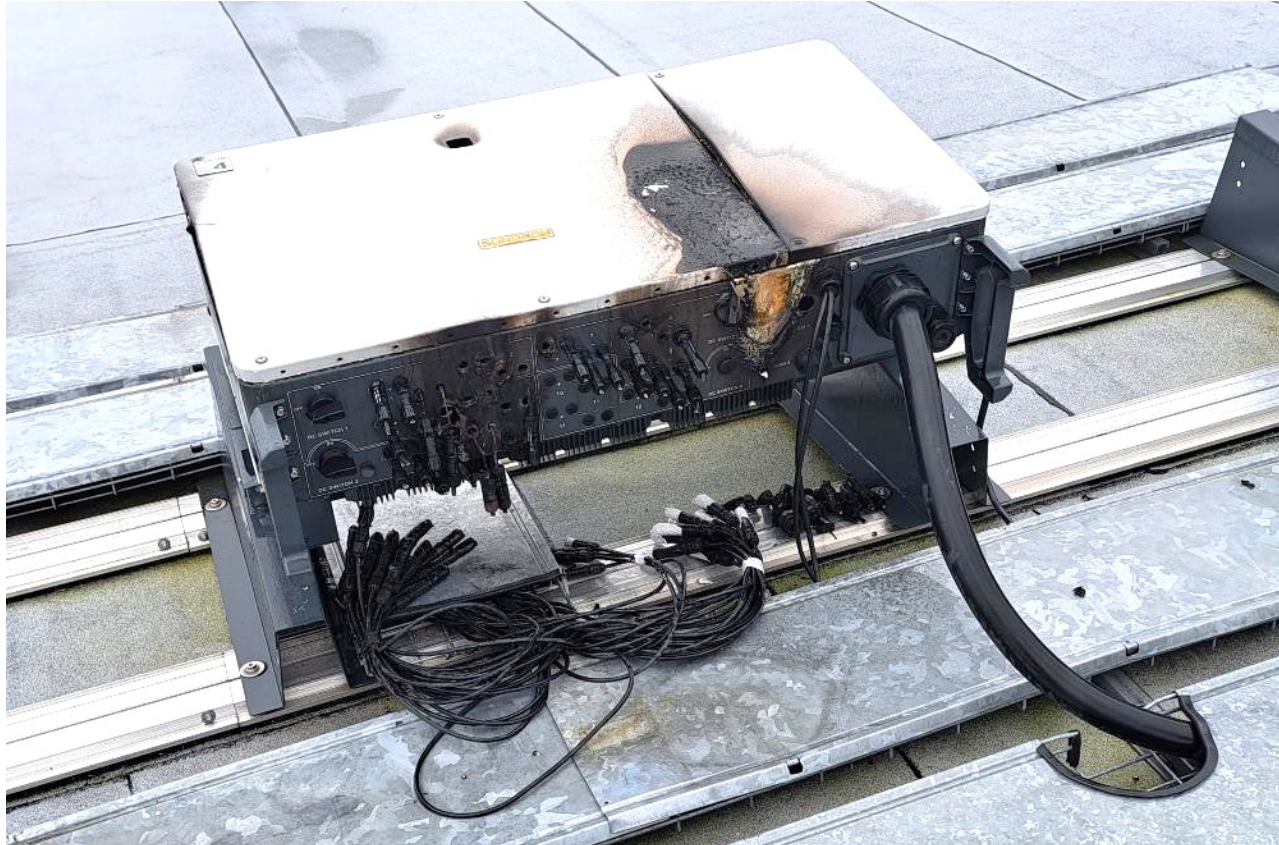
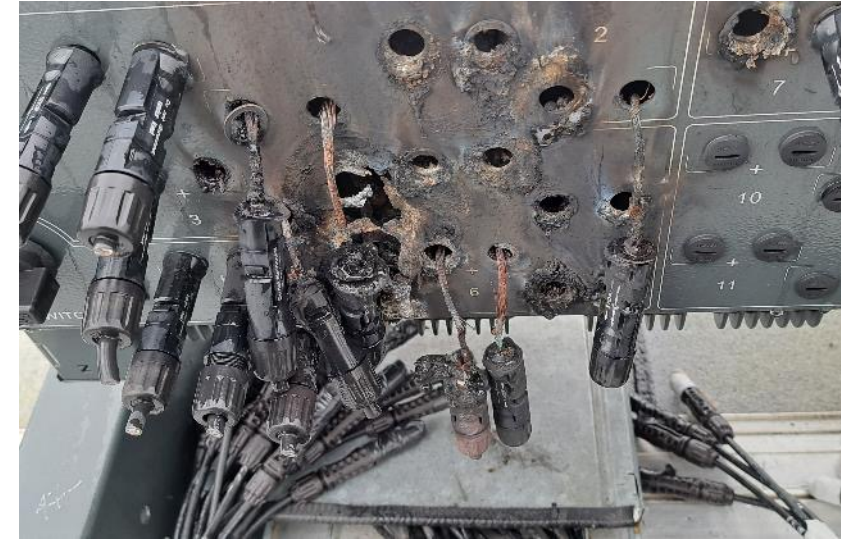
Brand an Wechselrichter

- Dachaufbau: Trapezblech, EPS, Bitumenbahn
- Brandursache: defekter DC-Trennschalter im WR
- Lichtbogenbildung an den DC-Kabeln
- Cu-Kabel und Al-Gehäuse aufgeschmolzen
- Brand wurde sofort bemerkt und gelöscht

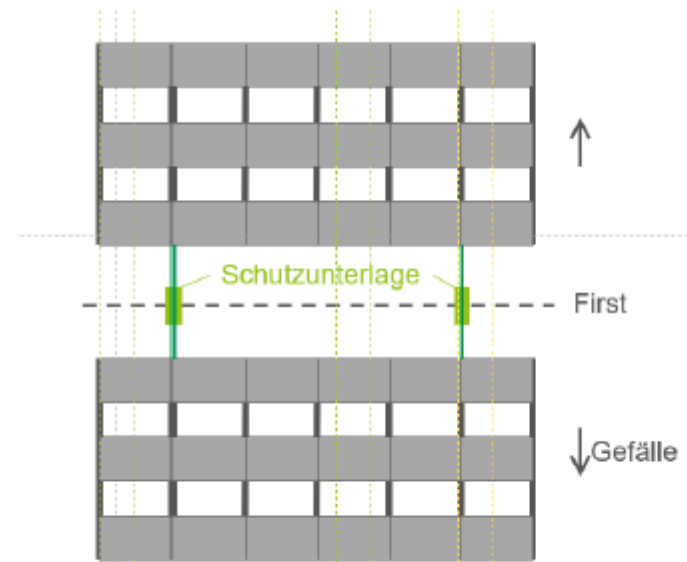
- Lösungsansatz 1: Firstkopplung
- + Kräftegleichgewicht zwischen den Modulfeldern
- + Die Hangabtriebskräfte gleichen sich aus, der Raupeneffekt wird gestoppt
- Verschiebungen zwischen Dach und PVA finden weiterhin statt

Abbildung 1: Kopplung zweier Felder mit unterschiedlichem Gefälle

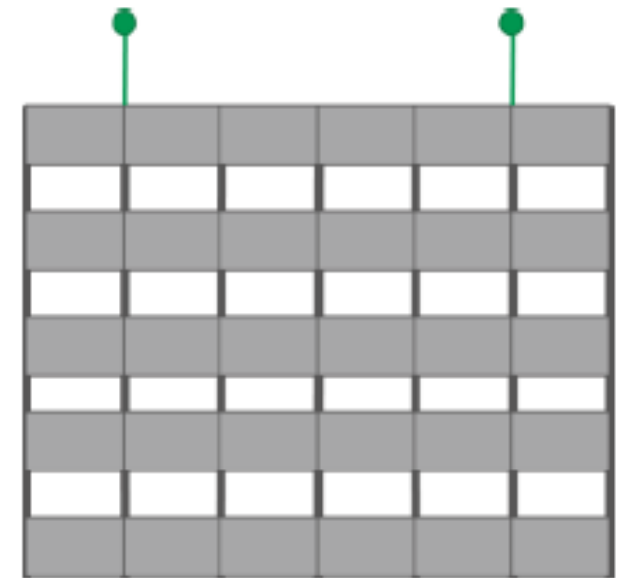
Lösungsansatz 3: Fixpunkte am Gebäude

+ Hangabtriebskräfte werden durch Verankerung aufgefangen

– Verschiebungen zwischen PVA und Dach finden weiterhin statt (Längendehnung)

– Hohe Verankerungskräfte (Hangabtrieb + Zwängung bei Schrumpfung)

- Elastische Anbindung erforderlich (Federn)
- Vorbereitung der Fixpunkte durch Dachdecker
- Berechnung der Fixpunkte durch Statiker

Abbildung 3: Befestigung an zusätzlichen Fixpunkten

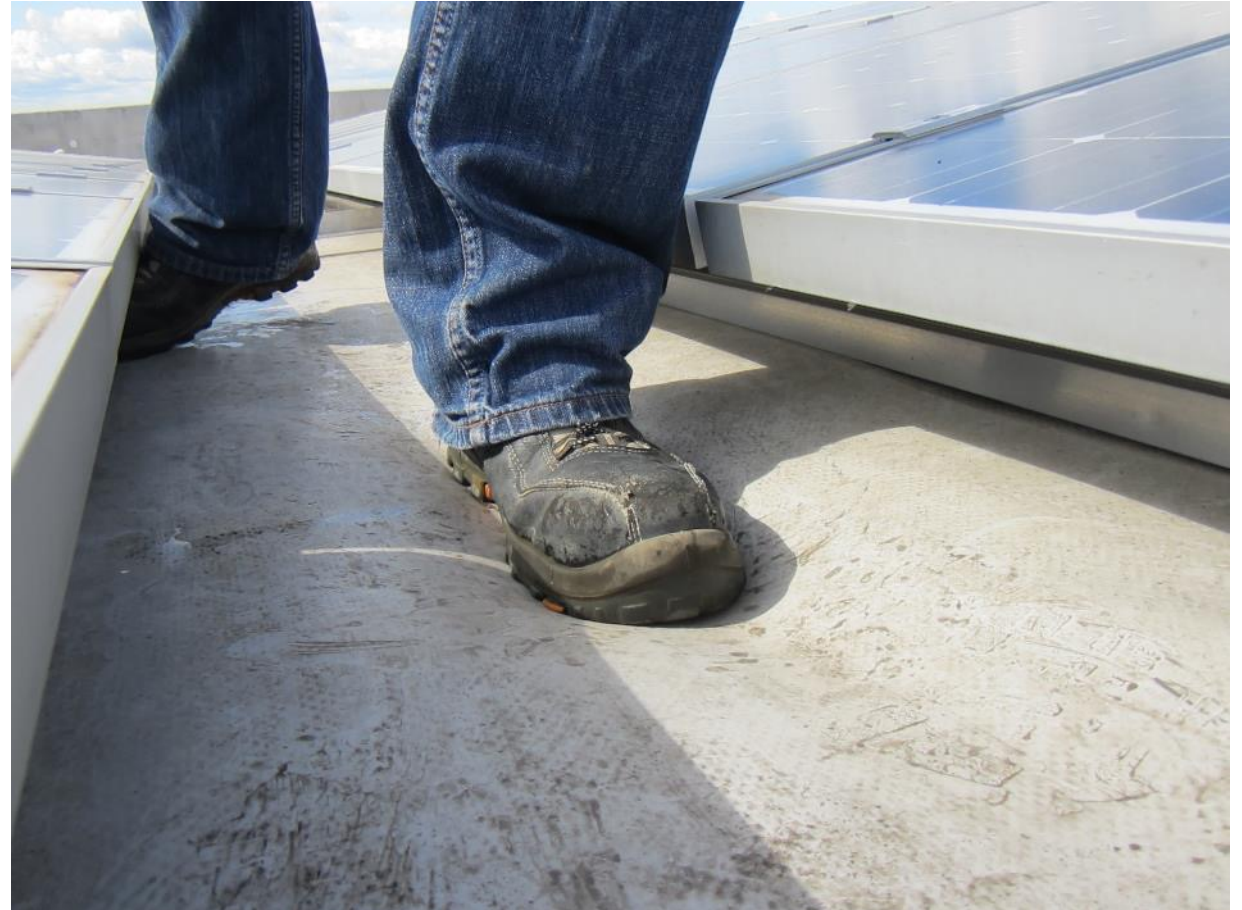
Beschädigte Dämmung im Bereich der Laufwege zwischen den Modulen

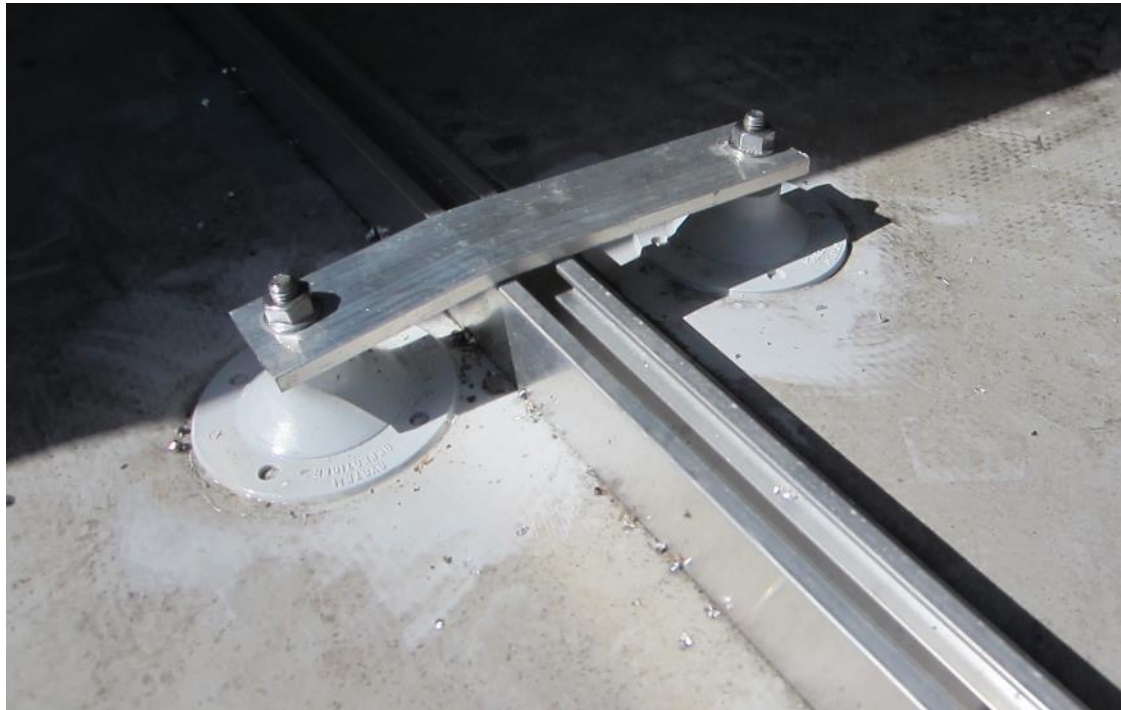
- Unzureichender Bautenschutz
- Verschmutzte Dachfläche (Späne)
- Unzureichende Befestigung (Telleranker nicht im Dach verschraubt)

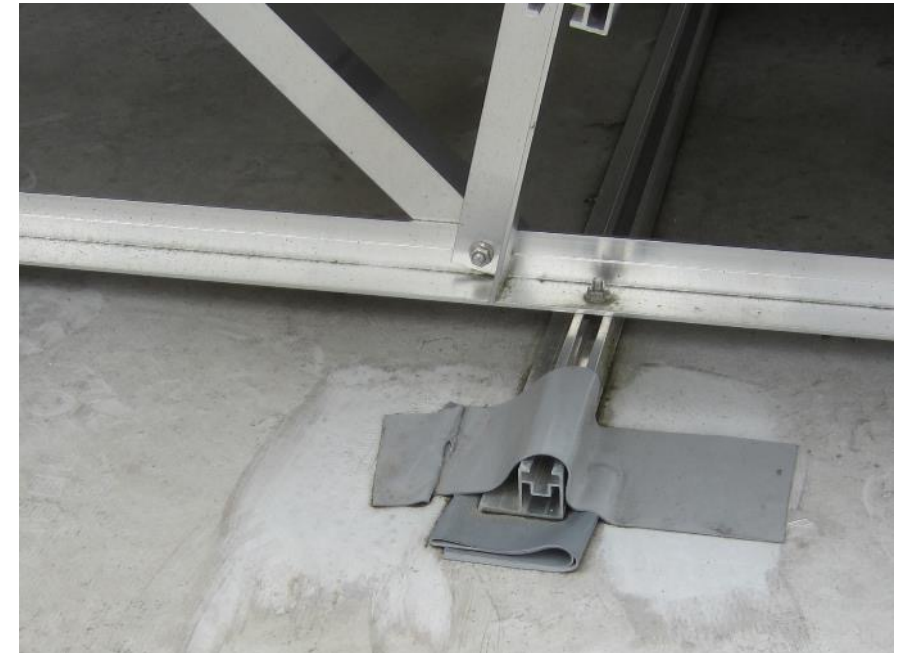
- Mangelhafte Befestigung der PV-Anlage
- Standsicherheit nicht nachgewiesen (Verwendbarkeitsnachweis)
- Einleitung von Kräften in die Dachhaut, Dachdichtheit gefährdet

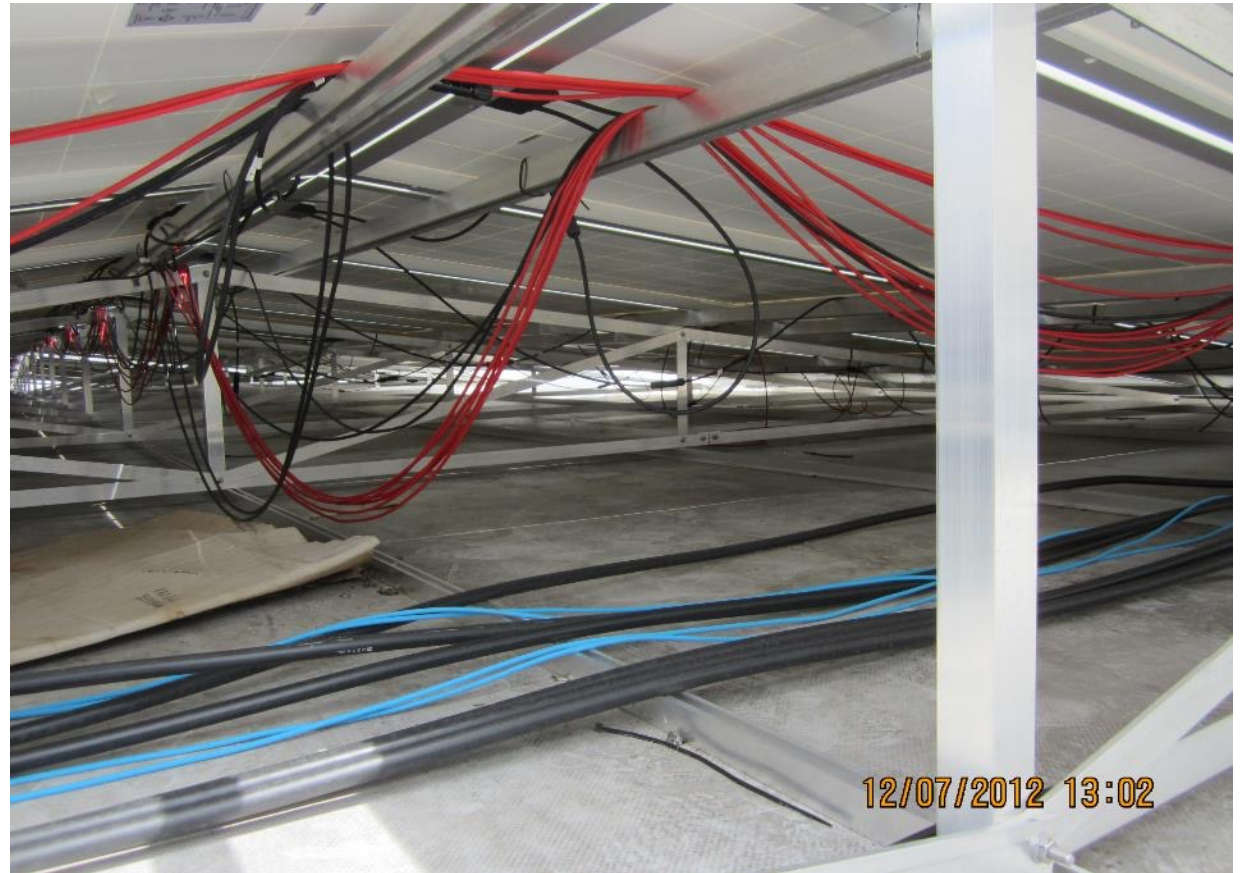
- Nicht fachgerechte Kabelverlegung
- Weichmacherwanderungen
- Unzureichender Brandschutz (VdS 6023)

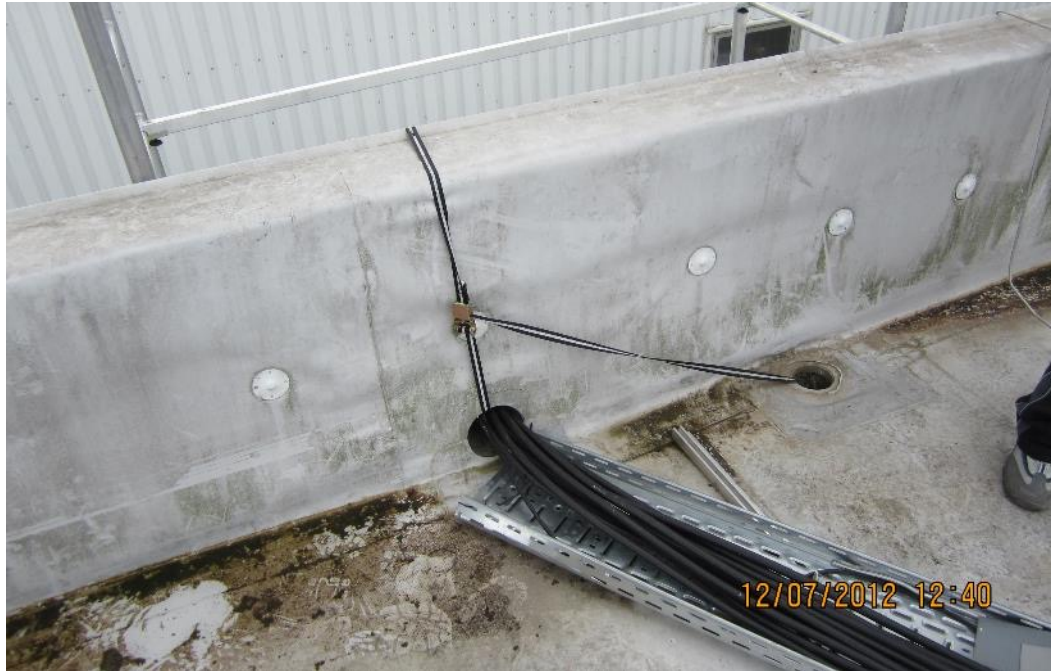
Nicht fachgerechte Leitungsverlegung, Blockade der Notentwässerung

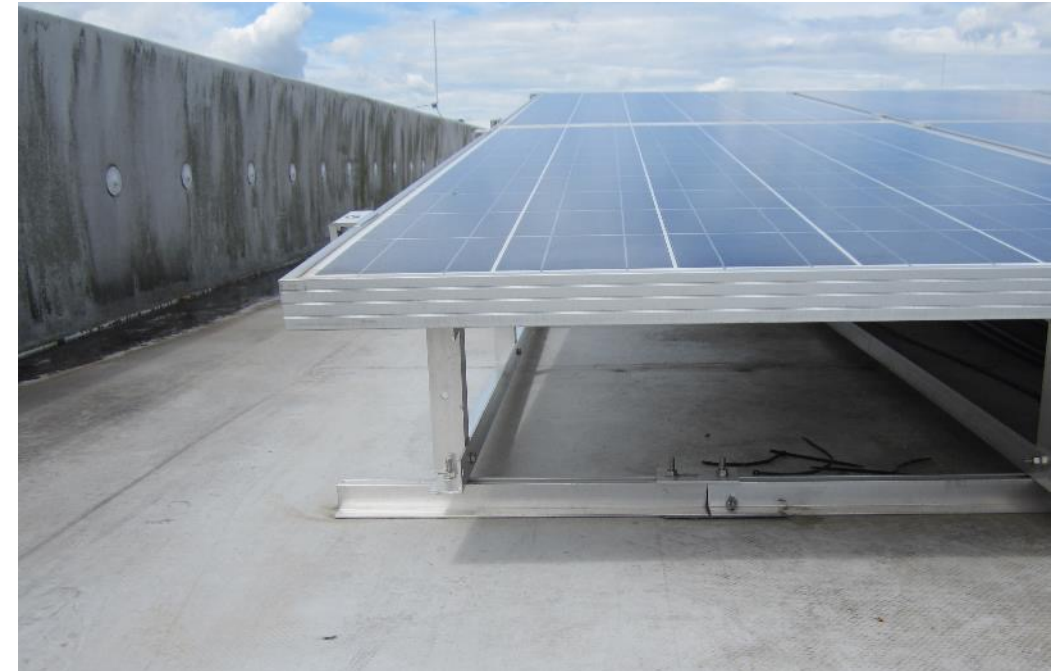
Unzureichender Bautenschutz, fehlender Bautenschutz

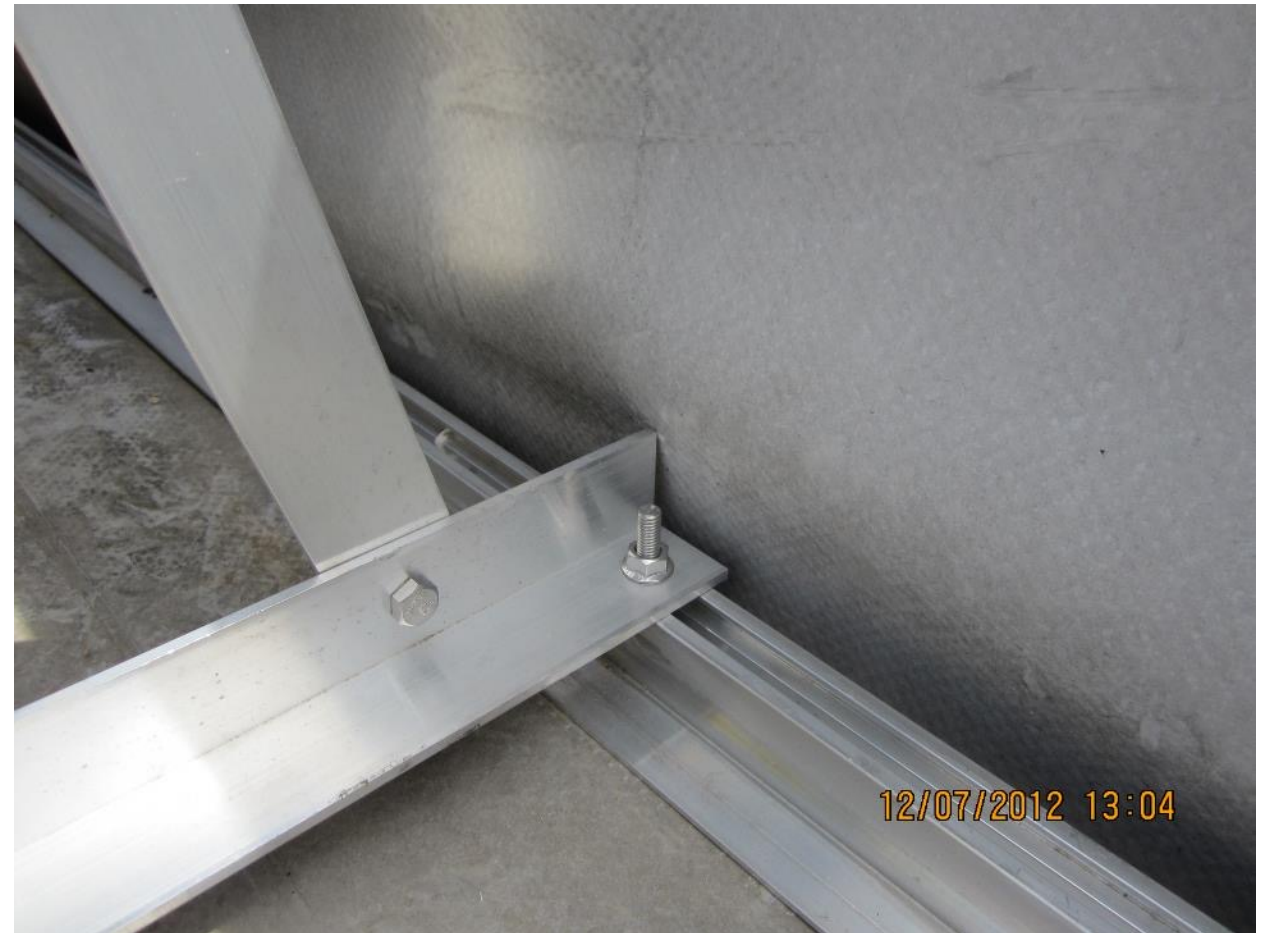
- Ungenügender Abstand zur Attika
- Beschädigung der Abdichtung
- Zugänglichkeit behindert,
Instandhaltung erschwert
